Zpráva o zkoušce

**Výzkum odolnosti proti prorůstání kořenů fólie a nanášení  
na zelené střechy dle FLL metody**

**Multiplan GV-u**

**VWS Vertriebs GmbH**

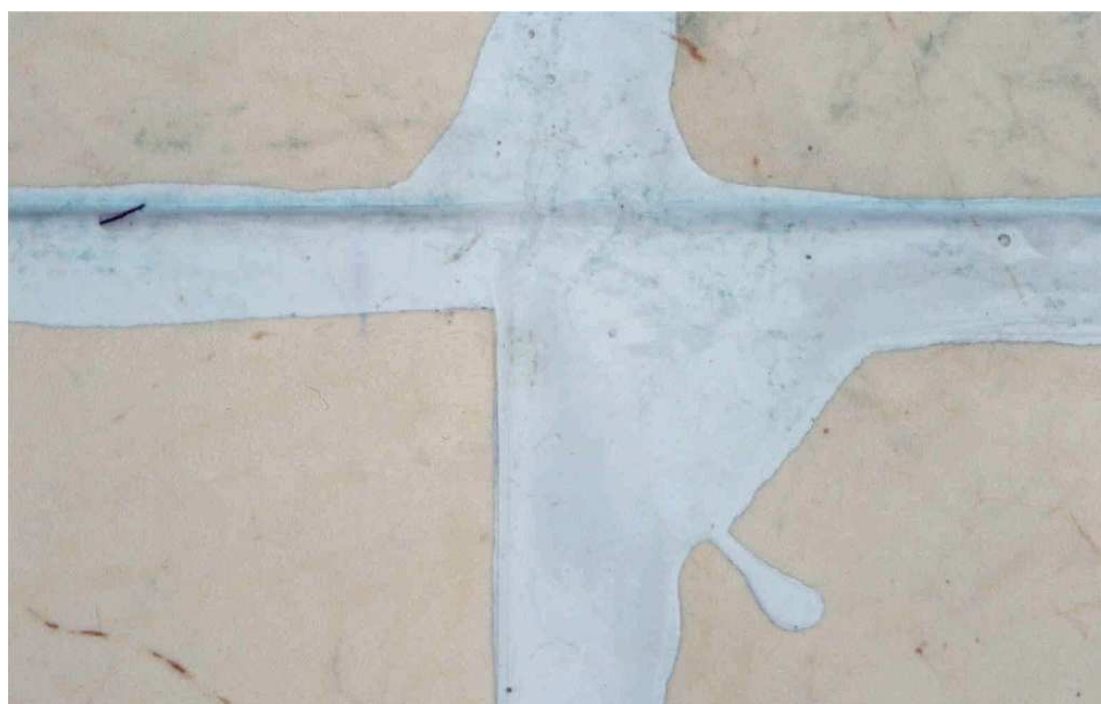
**obr. 2:** horní strana s T-svárem

U zkoušené fólie Multiplan GV-u se po dvou letech ukázalo (červen 2010), jak v ploše, tak i ve spojích, že nejsou žádná proniknutí resp. prostoupení kořenů a oddenků (fotky v příloze 1).

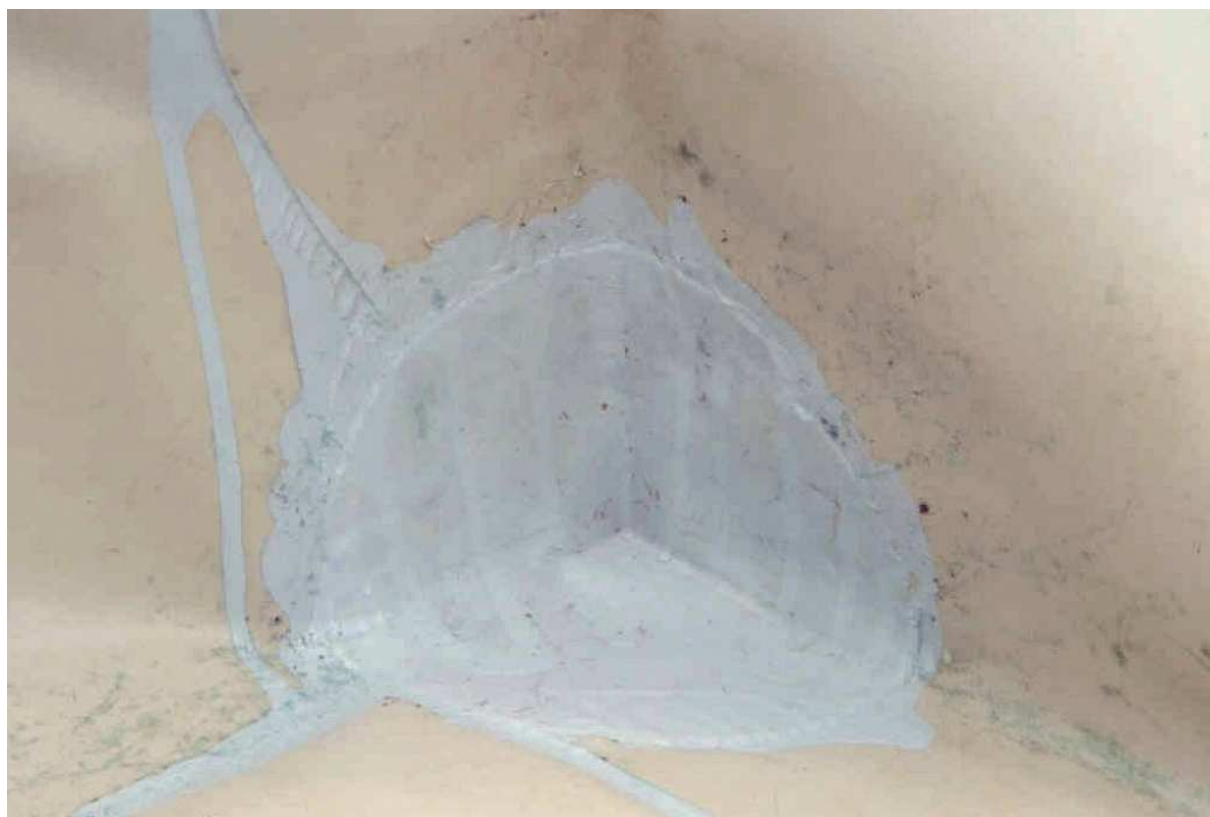
**obr. 4:** zesílení rohu předvyrobenými výlisky

- Přesah: ca. 50 mm
- Technika spojování: svařování (horkovzdušným svářecím přístrojem)
- Uzavření spoje: tekutou fólií
- Zesílení rohů: předvyrobenými výlisky ze stejného materiálu
- Krycí proužek nad spoji: žádný

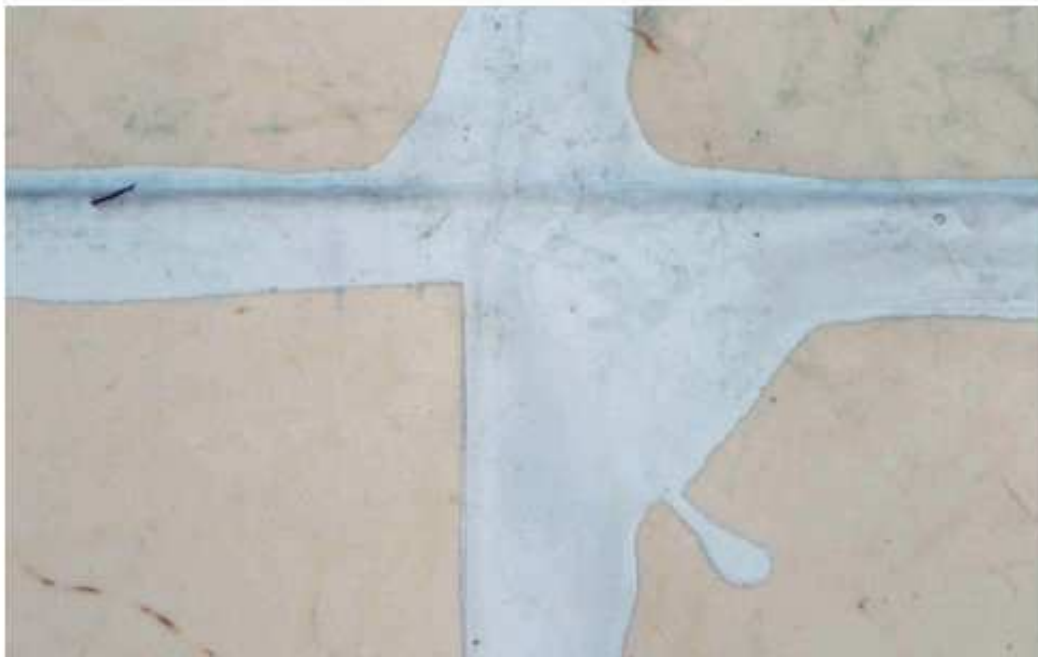
Abb. 2: Bahnoberseite mit T-Stoß

Bei der geprüften Bahn Multiplan GV-u zeigten sich nach 2 Jahren (Juni 2010) sowohl in der Fläche als auch bei den Nähten keine ein- bzw. durchgewachsenen Wurzeln oder Rhizome (s. Fotos im Anhang 1).

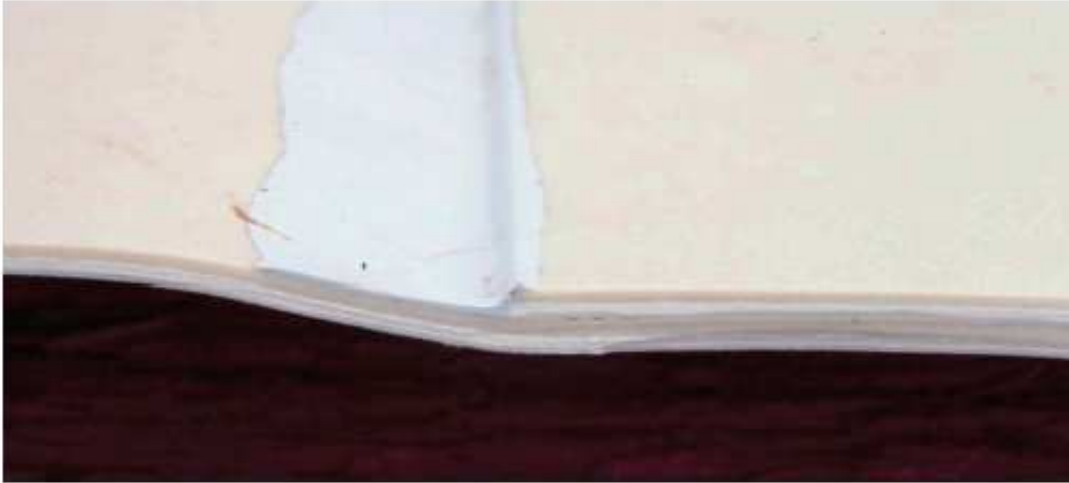
**Abb. 3:** Schnitt durch eine Naht

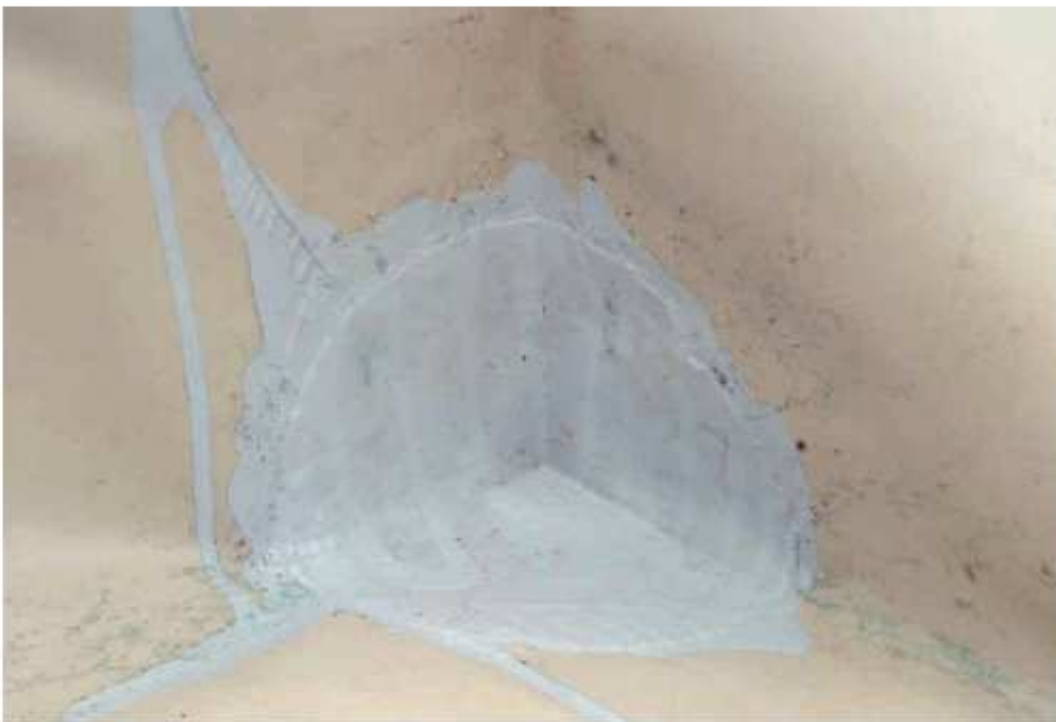
**Abb. 4:** Eckverstärkung mit vorgefertigten Formteilen

- Fügetechnik: Schweißverfahren (mit Heißluftschweißgerät bzw. mit Quellschweißmittel)
  - Nahtversiegelung: mit Flüssigfolie
  - Eckverstärkung: mit vorgefertigten Formteilen aus dem gleichen Material
